## INFORME DE CONTRATISTA DE PRESTACIÓN DE SERVICIOS

| Objeto del Contrato: | SERVICIO DE MANTENIMIENTO PREVENTIVO Y CORRECTIVO DE LAS BOMBAS INCLUYENDO EL SUMINISTRO DE REPUESTOS PARA REDUCIR EL RIESGO DE INUNDACION EN LA TEMPORADA DE LLUVIAS EN EL MUNICIPIO DE CHIA | | |

## INFORME PREVIO MOTOBOMBAS ALCALDIA DE CHIA

**Equipo Inspeccionado:** Motobombas #1 y #2

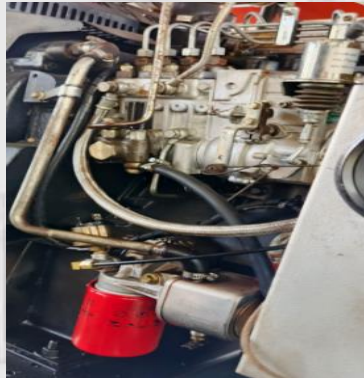
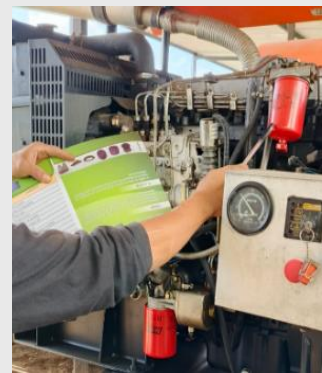
1) FILTRO DE ACEITE:

Tipo cartucho

Eficiencia, capacidad, resistencia al flujo

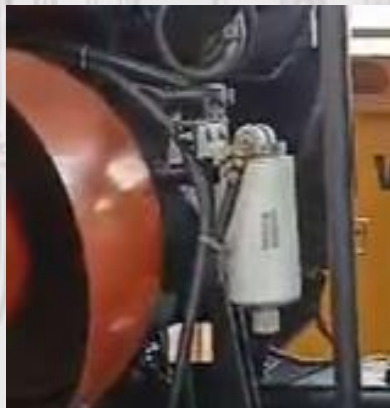
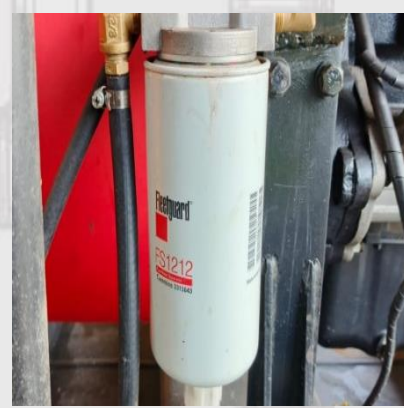
1. FILTRO DE COMBUSTIBLE:

Filtrado de impurezas del acpm, se recomienda las 7mil horas realizar el cambio

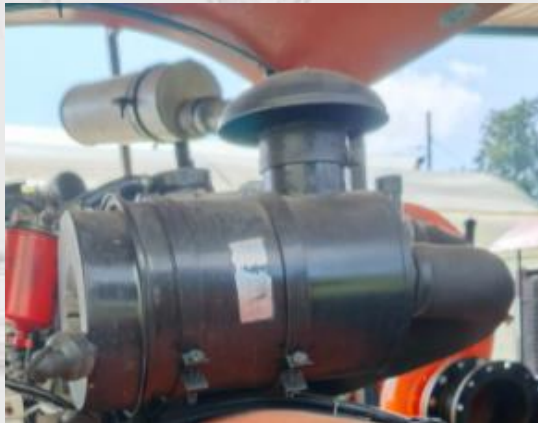
Filtrado de impurezas del aire, se recomienda las 7mil horas realizar el cambio

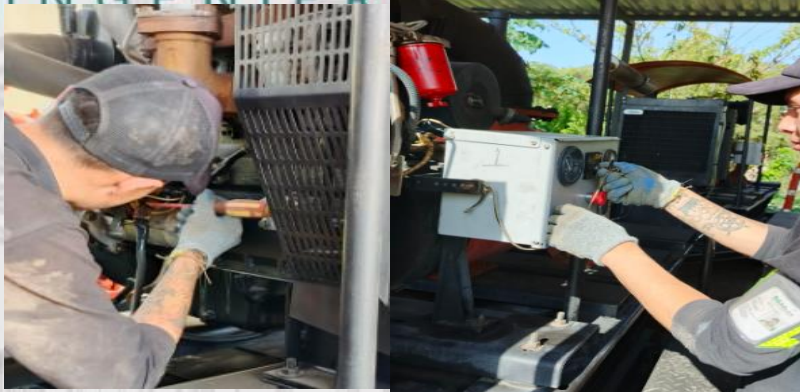
### 1. MANO DE OBRA MANTENIMIENTO ELECTRICO:

PREVENIR DAÑOS MATERIALES POR MAL FUNCIONAMIENTO

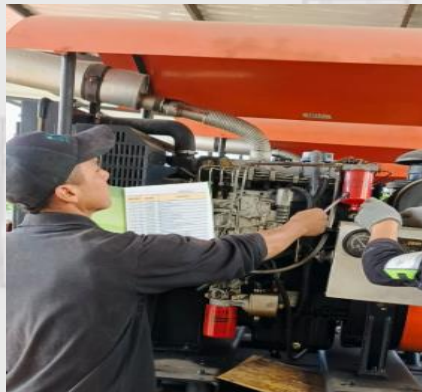
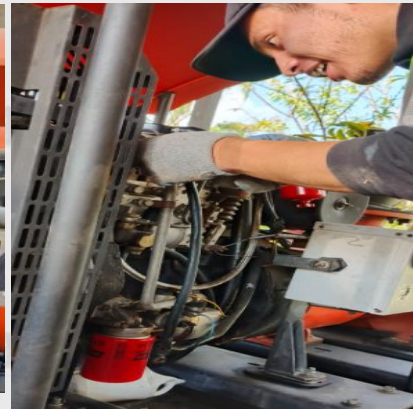
### 1. FILTRO DE ACEITE:

Eficiencia, capacidad, resistencia al flujo

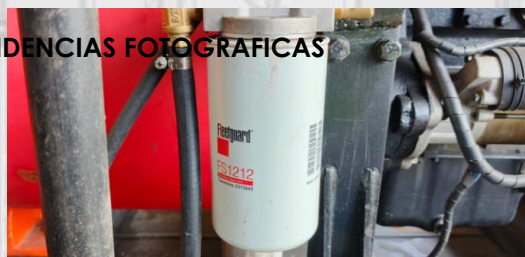
### 1. FILTRO DE COMBUSTIBLE:

TIPO SECUENCIAL

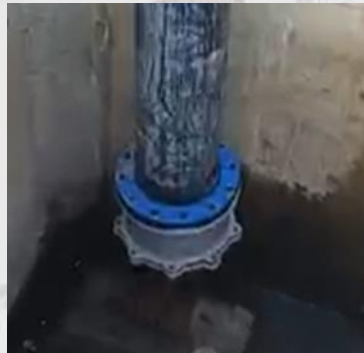
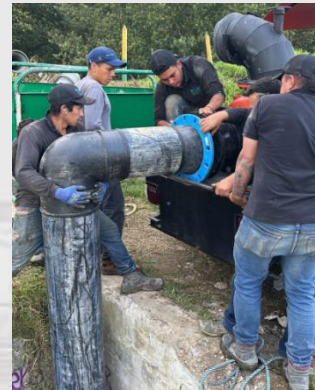
### 1. MANGUERA DE 12" CON VALVULA:

MANTENER AGUA PARA EL BUEN FUNCIONAMIENTO

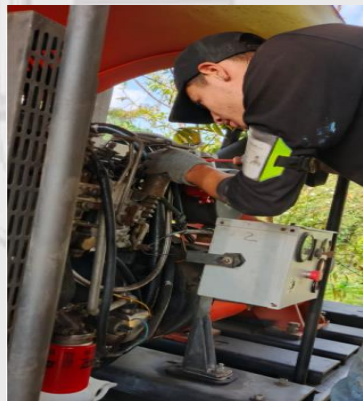
### 1. MANO DE OBRA MANTENIMIENTO COMPLETO:

PREVENIR DAÑOS MATERIALES POR MAL FUNCIONAMIENTO
